Atelier II

Stratégie et opérationnalisation du projet

Denges - Quartier Eglise - Monteiron - Pierrâtre

Groupe 2

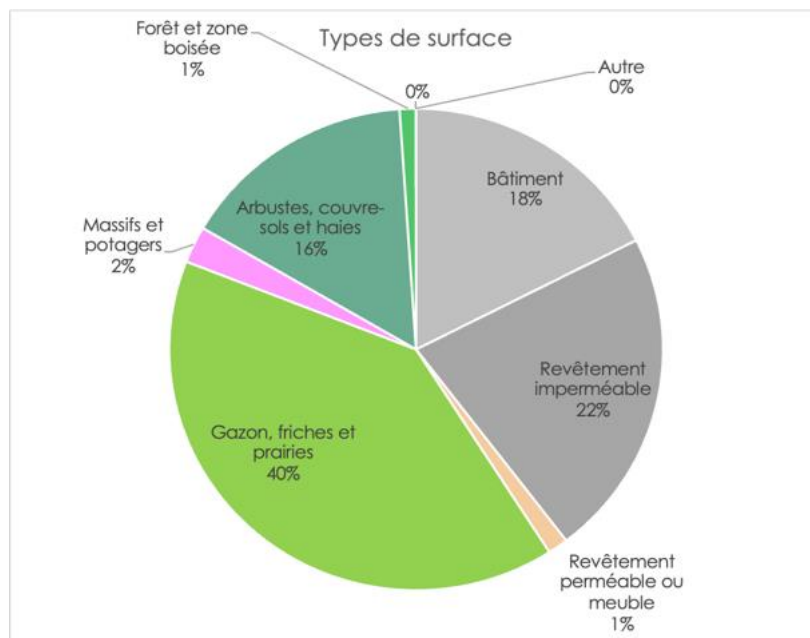
Le travail d'ajustement des couvertures du sol à l'aide de QGIS nous a permis d'effectuer des statistiques sur l'utilisation du sol. Le graphique illustré dans la *Figure 2* nous montre la répartition de la surface du sol selon son utilisation. Nous pouvons remarquer que le plus haut pourcentage est représenté par le gazon (nous n'avons pas recensé de friches ou de prairies dans les parcelles). Le revêtement imperméable couvre le 22% du quartier, suivi par les bâtiments, qui occupent le 18% du sol. En somme, le secteur a un sol imperméable sur le 40% de sa surface. Dans les revêtements imperméables sont compris bien sûr les routes, mais également les parkings, les terrasses et les piscines des maisons. Nous trouvons également une partie de couverture végétale faite d'arbustes, couvre-sols et haies, qui représentent 16% du terrain. Enfin, des petites parties de sol sont occupées par des massifs et potagers (2%), ainsi que des zones boisées (1%).

Figure 2 : types de surfaces recouvrant le sol du quartier d'étude

Le graphique de la *Figure 2* montre une occupation du sol en arbustes, couvre sol et haies à la hauteur de 16 % du sol. Nous pouvons remarquer que cette utilisation du sol lui confère un meilleur état des fonctions. Effectivement, il est possible de voir sur l'orthophoto de la parcelle 326 (*Figure 6*) la présence de nombreux arbustes et haies, et une qualité de « moyenne » à « excellente » sur les cartes de l'indice de la qualité du sol respectives. Pourtant, nous pensons que la qualité « excellente » est à analyser de manière critique. En effet, elle n'est présente que sur des très petites parties du quartier.

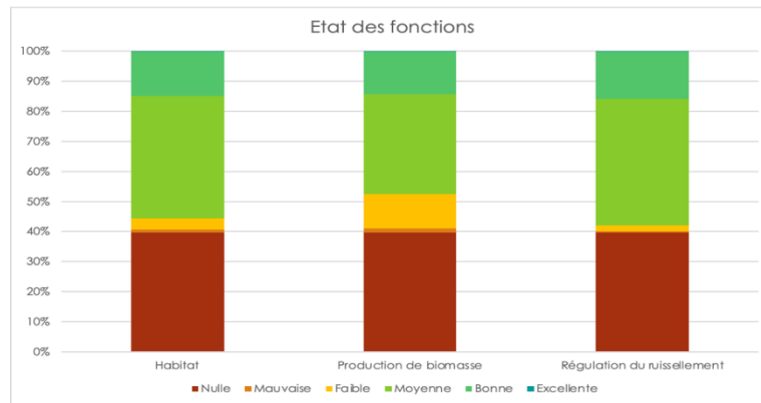
Nous nous intéressons à l'analyse de la couverture du sol parce que ce dernier revêt un rôle très important pour notre environnement et nos sociétés. En premier lieu, nous pouvons dire que le sol est une ressource limitée et non renouvelable, ce qui signifie que son utilisation de la part de l'homme peut causer des effets irréversibles. De plus, le sol a plusieurs fonctions : il représente un habitat pour de nombreux organismes et sa qualité permet donc la présence de diversité dans l'écosystème. Le sol a notamment une fonction de production de biomasse, car il peut accueillir des cultures alimentaires, mais aussi produire du bois et des fibres. Enfin, nous n'oublions pas la capacité du sol à absorber l'eau : le sol a donc aussi une importante fonction de régulation du ruissellement. Contrairement à des surfaces urbanisées et imperméabilisées, un sol naturel et perméable peut supporter le ruissellement et en absorber une partie vers son intérieur (OFEV, 2021). Sur la base de ces constats, nous pouvons évaluer l'état de ces trois fonctions du sol mentionnées, au niveau de notre périmètre d'étude (*Figure 3*).

Figure 3 : état des fonctions du sol dans le quartier d'étude

Nous pouvons remarquer que les fonctions ont une note “nulle” pour environ 40% de la surface. En revanche, pour environ la moitié de la surface, la note obtenue est “moyenne” à “bonne”. Une qualité nulle est liée en particulier aux revêtements imperméables et aux bâtiments, comme il ressort des comparaisons entre les orthophotos et les ajustements des parcelles 648 et 290, où la note des états des trois fonctions est particulièrement mauvaise, à cause des bâtiments mais aussi à cause du revêtement du parking et de la piscine (Figure 4).

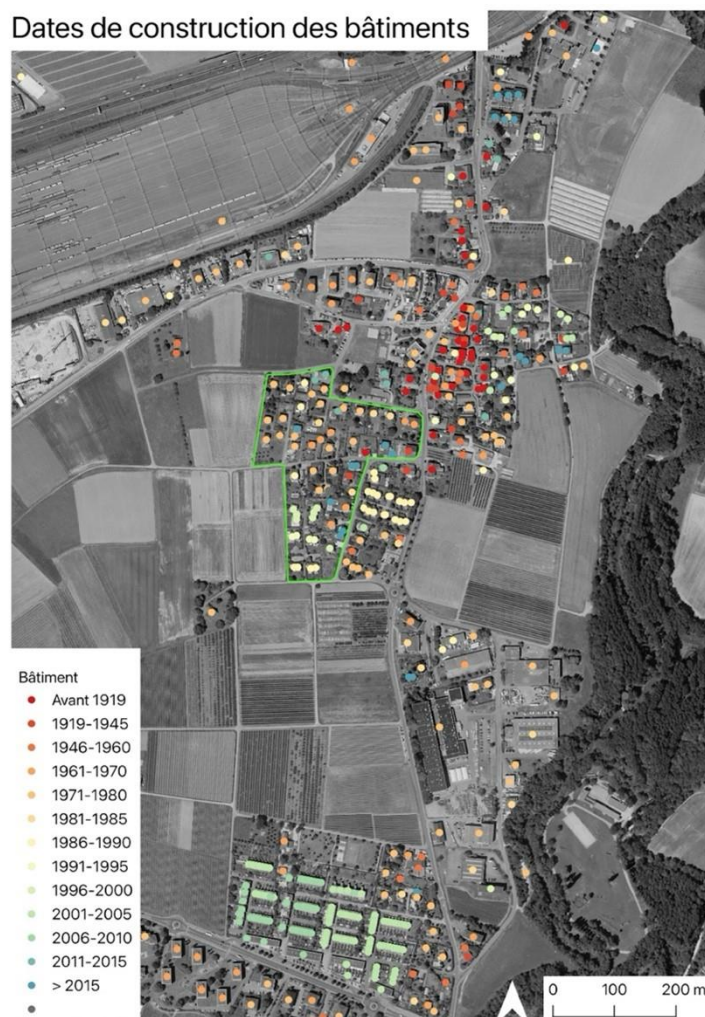
Figure 7 : historique de l'évolution du bâti à Denges

Sur la base de la carte des dates de construction des bâtiments dans la commune de Denges, nous pouvons apercevoir le centre du village avec des constructions plus anciennes qui datent d'avant 1919. Après cette date, la commune s'est développée en plusieurs étapes et zones. Au sud de la commune a eu lieu le développement d'une zone industrielle à partir des années 1960. Au contraire, au nord, il y a eu un développement de deux quartiers soumis à des plans de quartiers (*Les Ochettes* et *Les Marais*). Dans les années '60, a aussi vu le jour la gare de triage tout au nord de la commune, sur une surface de 17 ha, soit environ le 10% du territoire communal (*Figure 7*).

La création de zones résidentielles et d'une zone industrielle ont transformé le village, autrefois agricole et viticole. Ce développement a aussi été possible grâce à sa situation entre les deux communes en croissance de Lausanne et Morges. La croissance de la population a aussi été satisfaite par la construction d'un nouveau quartier, *Sur les Moulins*, en 2001, au sud de la commune (c.f. *Figure 7*).

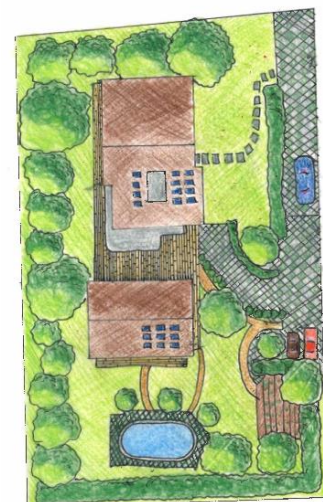
La densification de notre quartier est donc très limitée par le règlement, mais il existe tout de même un potentiel de développement des parcelles. Par exemple, certaines parcelles n'atteignent pas la valeur maximale du CUS. La parcelle 165 (*Figure 13*) a un CUS de 0.17, ce qui laisse un potentiel constructible de 207 m² de surface au sol pour un bâtiment de deux étages. De même, la parcelle 350 (*Figure 14*) présente un potentiel de densification avec la possibilité d'ajouter un nouveau bâtiment de trois étages sur une surface au sol de 133 m² (*Figure 15*).

Figure 15 : simulation de développement sur la parcelle 350

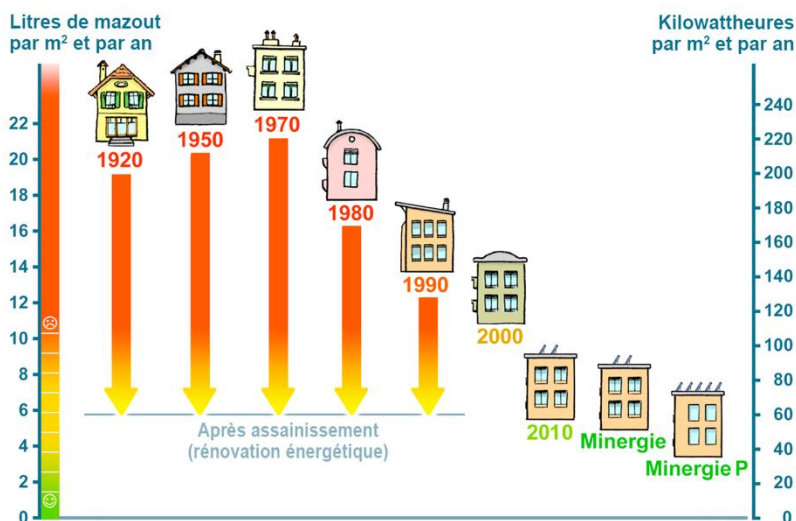
En observant la tendance sur d'autres parcelles, nous pouvons anticiper la démolition de vieux bâtiments pour la construction de nouveaux édifices plus performants sur le plan énergétique, ainsi qu'une requalification des espaces verts. Par exemple, les parcelles 171 et 172, comportant chacune une maison datant de 1982 avec un seul logement et utilisant le mazout comme source d'énergie, pourraient être fusionnées pour permettre la construction d'un bâtiment plus grand contenant quatre logements. De plus, cette reconstruction permettrait de réduire la consommation énergétique grâce à une meilleure isolation. La *Figure 16* montre une comparaison de la consommation de mazout pour des maisons plus anciennes par rapport à des maisons plus récentes avec une isolation plus importante.

Figure 16 : comparaison de la consommation de mazout en fonction des années de construction des bâtiments (Services cantonaux de l'énergie et de l'environnement, 2024)

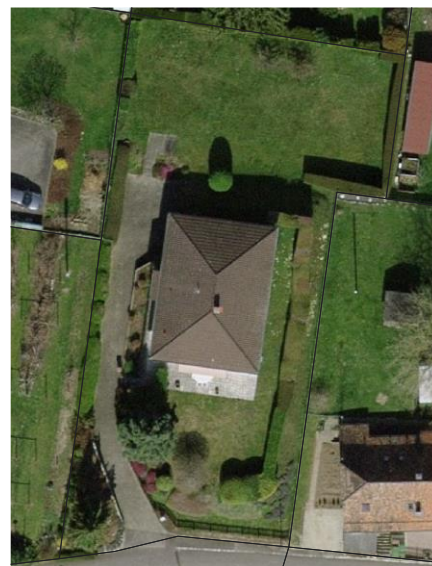
D'autres parcelles présentent également un potentiel de densification sans affecter le sol. Par exemple, la parcelle 318 (*Figure 17*), qui comporte un bâtiment d'un seul étage avec un CUS de 0.1, offre la possibilité de surélever le bâtiment en ajoutant deux nouveaux étages (un étage plus des combles).

Figure 17 : orthophoto de la parcelle 318
